Análisis de falla en los bornes cerámicos de un banco de transformación de potencia con capacidades de 75/75/25 MVA y Tensiones de 230/138/13.8 kV.

Ing. Arturo García Carrión
Oficina de Sistemas Mecánicos
Laboratorio de Pruebas de Equipos y Materiales (LAPEM)
Irapuato, Guanajuato, México
arturo.garcia@cfemex.mx

Resumen— Posterior al evento de falla donde se fracturaron los bornes cerámicos del bus terciario en tres transformadores monofásicos de un banco de transformación nuevo, debido a un corto circuito entre las fases “B” y “C” provocado por una serpiente en el bus terciario, que lo dejó indisponible de manera indefinida; se llevó a cabo el análisis de falla para determinar la causa raíz y el mecanismo de fractura de los bornes cerámicos ya que el corto no debió haber provocado la falla mecánica en dichos bornes por las protecciones eléctricas con las que cuentan estos equipos. El trabajo fue desarrollado por la oficina de Sistemas Mecánicos en conjunto con la oficina de Mecánica y Materiales, ambas del LAPEM en colaboración con la Universidad de Guanajuato (UG).

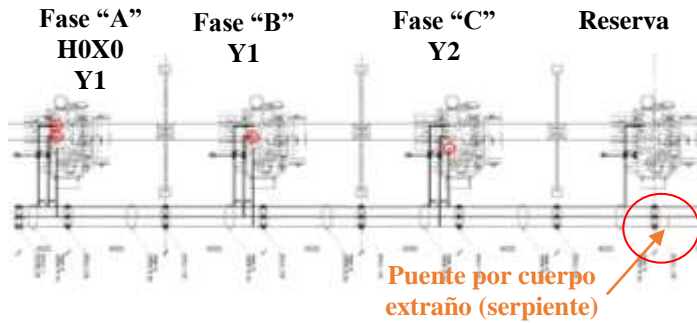
Fig. 2. Vistas de planta del banco de transformación, ubicación de bornes dañados.

En la Fig. 2 se muestra una vista de planta de la configuración del banco de transformación y sus conexiones al bus terciario. También se indica donde ocurrió la falla eléctrica por el corto circuito generado por el puente entre las fases “B” y “C”, creado por una serpiente, generando el disparo de las tres fases.

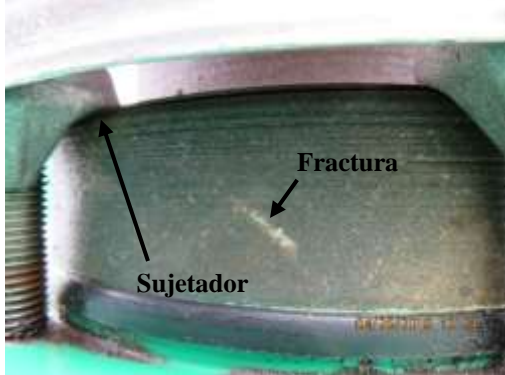
Fig. 3. Detalle de fractura en borne Y2 fase “C”.

En la fotografía de la Fig. 3 se presenta el borne Y2 de la fase “C” como ejemplo, ya que todos los bornes fallados presentaron el mismo tipo de daño, encontrándose una fractura diagonal en la colindancia con el área de presión del sujetador ubicado debajo de la brida.

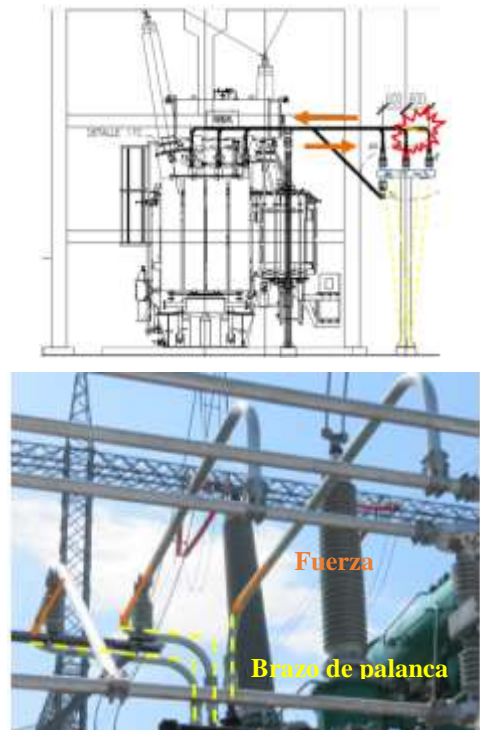
Fig. 4. Esquemas de oscilación en estructura soporte de barras de terciario

La estructura de soporte en la parte alta presenta falta de rigidez, por lo que, durante el evento de corto circuito, la estructura oscila, y al no tener ningún componente que pudiera absorber o restringir el desplazamiento en la dirección de la oscilación, se transmitieron cargas adicionales a los bornes. En la Fig. 4 se presenta el arreglo de la estructura de soporte y se indica los elementos y la zona que presentó oscilación.

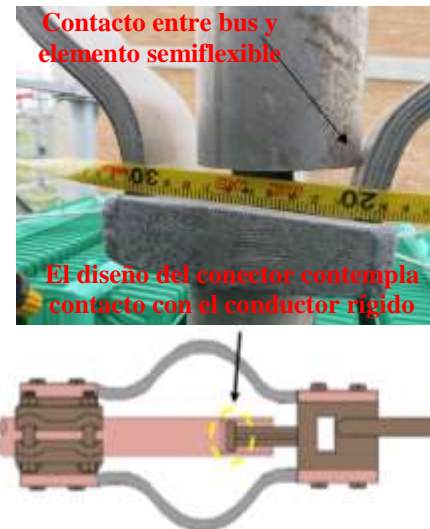
Fig. 5. Detalles de acoplamiento entre el conector FZ y el bus [Ref.3]

En el diseño del borne, en la base, la sujeción es básicamente para trabajar a compresión en el sentido vertical, ya que el cuerpo está hecho de material cerámico (porcelana), el cual es de baja resistencia a esfuerzos de tensión, por lo que este componente es frágil. Durante la inspección, se observó que en el montaje había deficiencias en cuanto al acoplamiento del conector de expansión con el borne, ya que la conexión del bus terciario hacia los bornes del transformador se hizo por medio de conductores rígidos tubulares de una sola pieza, a los cuales se les requirió hacer ajustes en campo quedando diferente al ensamble de diseño tal como se muestra en la Fig. 5.

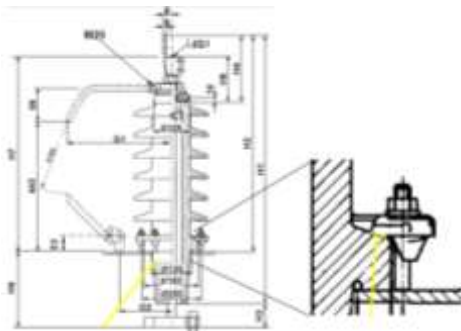
Fig. 6. Detalles de sujeción a compresión en base de borne [Ref.3]

El diseño contempla la sujeción con la placa superior del tanque del transformador, por medio de seis opresores los cuales tienen contacto con el bisel de la base del cuerpo de porcelana, la fuerza de compresión se transmite a éstos a través de una brida por efecto del torque aplicado a las tuercas de los espárragos, como se muestra en la Fig. 6. Este diseño de sujeción es para contener el aceite dentro del tanque por medio de compresión del empaque. El área de contacto de los opresores es pequeña, si la boquilla se ve sometida a esfuerzos diferentes a los de compresión, estos opresores trabajarán como concentradores de esfuerzos. Nótese que la fractura proviene del área de contacto, lo cual es un común denominador en todos los bornes.

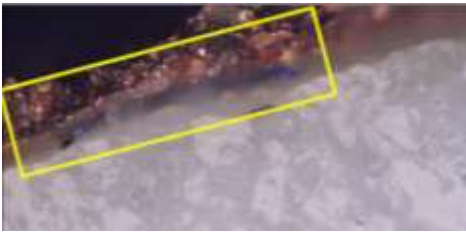
Fig. 11. Detalle de recubrimiento base cobre en borne cerámico

En la caracterización mediante MEB-EDX de la zona donde ocurre la fractura, se detecta en su composición, un porcentaje de masa de cobre de aproximadamente 50%, así como elementos que comprenden al material cerámico. [Ref.4]. La Fig. 11 es una fotografiarí del recubrimiento en el borne cerámico. La Tabla III indica los elementos y el porcentaje en masa determinado durante la caracterización del material.

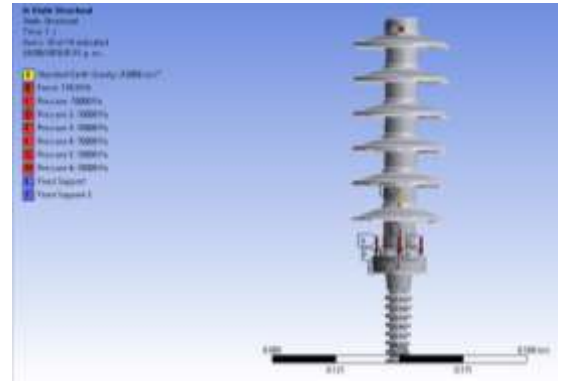
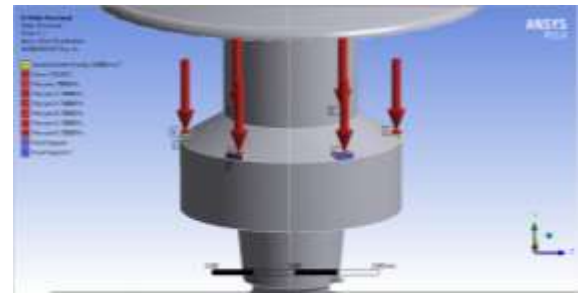
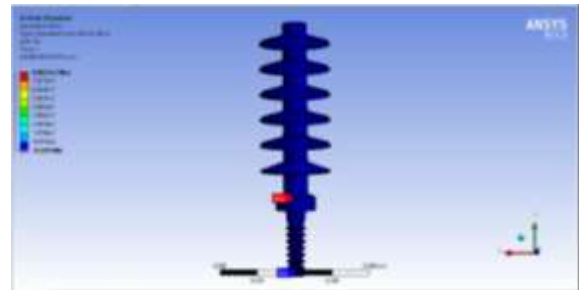
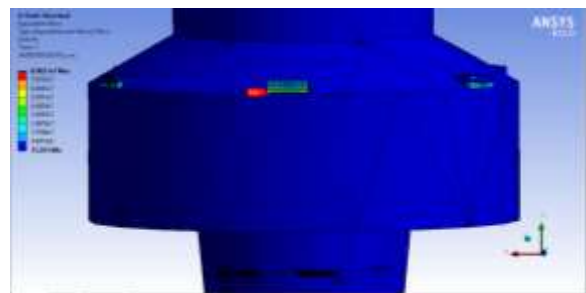
Fig. 12. Zona de esfuerzos máximos

Se desarrolló un modelo por elemento finito del borne para comprobar la concentración de esfuerzos y visualizar el comportamiento de la parte cerámica cuando se le aplican cargas, sometiendo a la pieza a esfuerzos diferentes a los de compresión. El análisis fue estático con una aplicación de carga, simulando la transferencia de fuerza a través del bus. Se logró replicar la zona de falla. [Ref.6]. Como se muestra en la Fig. 12.

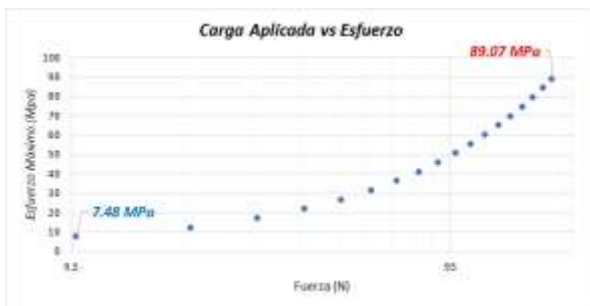
Fig. 13. Carga aplicada vs Esfuerzo

Mediante el modelo por elemento finito y empleando los datos obtenidos en la caracterización del material de las boquillas, se determinó que el material falla con la aplicación de la carga de 176.58N (18kg) en el eje “Z” generando esfuerzos de combinados de tensión y flexión en la zona de sujeción. Para obtener el factor de seguridad, se utilizó el módulo de ruptura de 87.876×10^6 Pa. La Tabla IV presenta las cargas aplicadas al modelo y los valores de esfuerzos y factor de seguridad obtenidos en el análisis; mismos que se presentan gráficamente en las Fig. 13 y Fig. 14, respectivamente.
