DETERMINACIÓN DE LA CAUSA RAÍZ DE LA GENERACIÓN DE GASES COMBUSTIBLES EN TRANSFORMADOR DE SUBESTACIÓN DE DISTRIBUCIÓN

A solicitud de la División de Distribución Golfo Norte, se realizaron pruebas de diagnóstico al transformador principal, instalado en la Subestación Nueva Castilla (Monterrey). Los datos del transformador son; potencia 18/24/30 MVA, tensión 115/34.5 kV (delta estrella) enfriamiento ONAN/ONAF1/ONAF2 y año de fabricación 2010, tipo Columna, con cambiador de derivaciones bajo carga del lado de baja tensión y cambiador sin carga del lado de alta tensión.

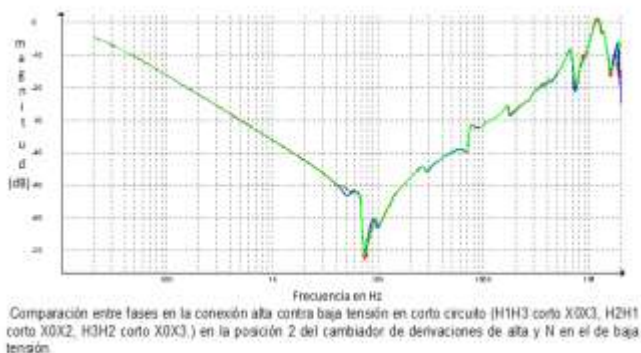
1.- **Respuesta a la frecuencia**, en la figura 2 se observa la comparación entre fases de los espectros de respuesta en frecuencia de alta tensión y no se aprecian diferencias en las resonancias naturales por lo que no hay indicio de falla.

Figura 2. Prueba de respuesta a la frecuencia realizada en el lado de alta tensión y corto circuito en baja tensión, se encuentran empalmadas las tres fases y no se aprecia ninguna diferencia significativa en todo el rango de frecuencias de 20 Hz a 2 MHz.

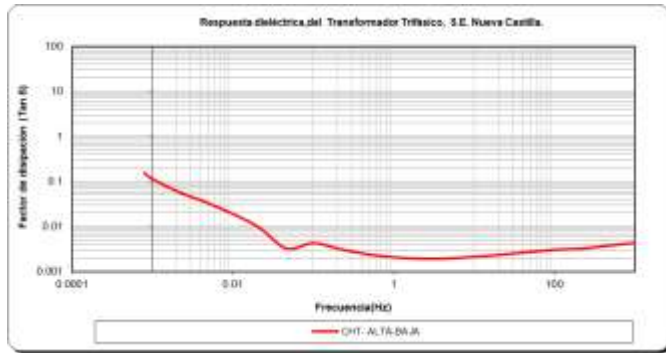
7.- Respuesta dieléctrica, esta prueba se realiza a bajas frecuencias inyectando una tensión constante y su finalidad es evaluar la condición del papel y aceite en cuanto a contenido de humedad. El valor aceptable de porcentaje de humedad en transformadores es del orden del 2% de humedad. En la figura 3 se muestra el espectro de respuesta dieléctrica.

Figura 3, respuesta dielectrica, se observa un patron caracteristico de transformador seco.

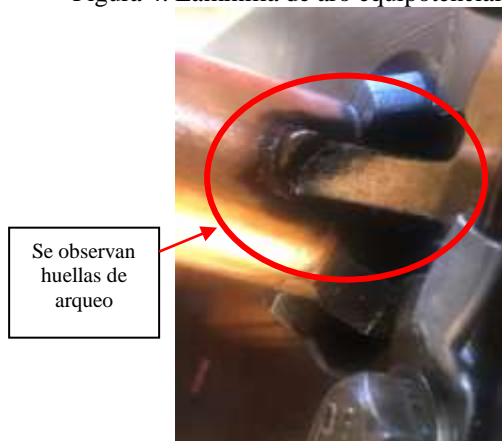
Figura 4. Laminilla de aro equipotencial fase A.

En la figura 4 se observan huellas de arco en una laminilla del aro equipotencial de la barra del cambiador de derivaciones de alta tensión

En resumen, se encontró contaminación en el fondo del tanque de residuos de carbón y en la revisión del cambiador de alta tensión se observó una laminilla con señales de calentamiento y arco la cual puede ser la causa de la generación de los gases combustibles.

En la laminilla de la fase A del cambiador de derivaciones sin carga de alta tensión, que sirve para uniformizar el campo, se observaron huellas de calentamiento y arco debido a que no estaba haciendo buen contacto en el anillo equipotencial, este falso contacto puede ocasionar gases combustibles y descargas parciales de baja energía, lo que concuerda con la concentración de gases combustibles encontrada en donde la presencia de etileno en altas concentraciones es clave para detección de aceite sobrecalentado provocado por arcos por lo que se puede concluir como hipótesis de falla que esta laminilla fue la

Se recomienda el cambio de la laminilla del anillo equipotencial dañada de la fase A.

Una vez realizado el cambio, energizar el transformador en vacío y realizar la prueba de descargas parciales por el método acústico para verificar que no existen señales acústicas asociadas a descargas parciales, así como el monitoreo de gases combustibles.

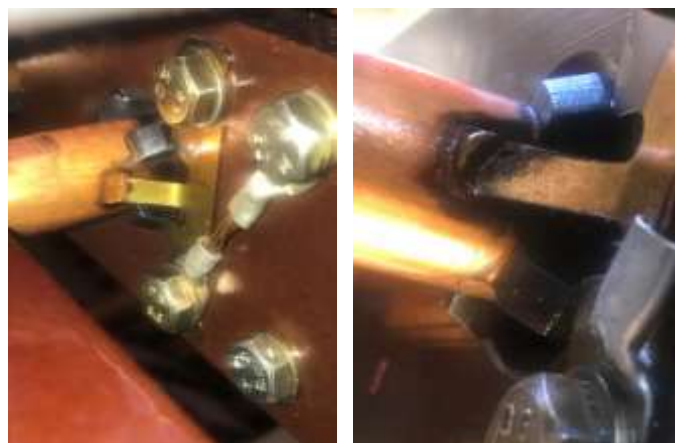
Figura 5 laminilla del aro equipotencial fase A se observa con huellas de arco.

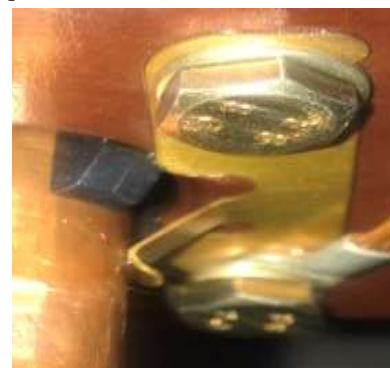
Figura 6, Laminilla de aro equipotencial fases B y C sin huellas de arco en buen estado.
