# Analisis de causa raiz de la falla ocurrida a bateria plomo acido instalada en subestacion de potencia. Y la importancia de los diagnosticos preventivos.

E día 07 de abril del 2021, se presentó una falla de la batería instalada en una subestación, se realizó el análisis de falla de cuatro celdas de 250 Ah @ 8 h.

**OBJETIVO.** Identificar el modo de falla en las celdas EHP-9 y plantear la hipótesis de falla de la batería más probable con base en la evaluación de las celdas.

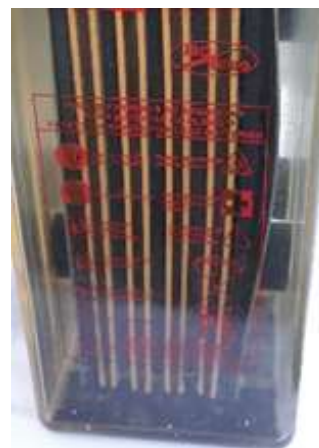
Foto 1. Vaso y placas

| <p>3. <i>Hallazgo visual. Deformación de placa positiva y separador externo. Foto 1.</i></p> | |
| <p>Pérdida de capacidad en Ah de la celda</p> | <p>El plomo dentro de una batería es mecánicamente activo. Al descargarse la celda, el sulfato de plomo hace que las placas se expandan, un movimiento que se invierte durante la carga cuando las placas se contraen nuevamente. Con el tiempo, se forman cristales de sulfato que provocan la deformación permanente de la placa y separadores, es un fenómeno que provoca desprendimiento de material activo de las placas.</p> <p>El crecimiento de la rejilla está asociado con la corrosión y envejecimiento; da lugar a que la pasta se afloje de la estructura de la rejilla y, por lo tanto, a que aumente la resistencia de contacto rejilla-pasta</p> |

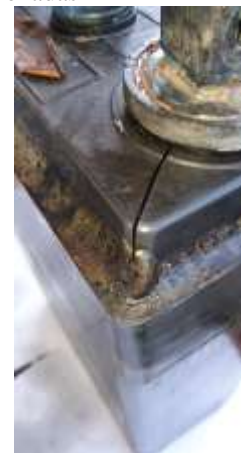
Foto 2. Grietas tapa

| <b>Efectos sobre el funcionamiento de la celda/batería</b> | <b>Mecanismo(s) de falla más probable(s)</b> |
|---|--|
| <p>1. <i>Hallazgo visual. Grietas en la tapa de la celda, que inicia en la parte inferior del sello en poste positivo y negativo. Foto 2, Foto 4.</i></p> | |
| <p>La gasificación derivada de los ciclos de carga y descarga provoca pérdida de agua del electrolito que se libera por las grietas de la tapa dañada, provocando la pérdida de agua en mayor volumen, con el consecuente incremento de mantenimiento de la batería, ya que el agua debe revisarse y reemplazarse periódicamente.</p> | <p>El calor en la interfaz del poste y la cubierta de la celda provoca el agrietamiento en la tapa debido a la transferencia de calor del poste terminal a está. No se considera una falla incipiente se requiere de años para que aparezcan las grietas.</p> <p>La elevación de temperatura en los postes por arriba de lo normal generalmente se debe a fallas en la conexión de la celda por “puntos calientes” derivado de un mal apriete u oxidación entre el poste terminal y conexión intercelda. Se tiene el mismo impacto en las conexiones más largas entre la conexión de un escalón a otro escalón del arreglo de la batería, sobre todo cuando no es adecuada la sección del conductor.</p> <p>Otro efecto que deriva en rotura o agrietamiento de la tapa se da generalmente al final de la vida útil de</p> |

| | <p>la batería, las placas habrán crecido lo suficiente (fenómeno de sulfatación) como para ejercer presión a través del poste hacia la tapa agrietándola, o en algunos casos rompiendo el vaso.</p> |

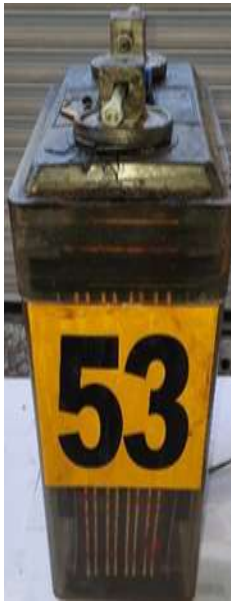
Foto 3. Celda de 2v Foto 4. Grietas tapa y poste positivo

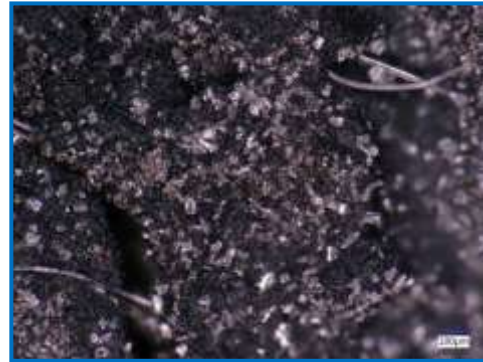
Foto 6. Cristales de sulfato del material activo, color blanzuzco, al microscopio 100 µm.

**Notas foto 6:**

- Se muestra el material que compone la celda positiva este es mecánicamente activo. Al descargarse la celda, el sulfato de plomo hace que las placas se expandan, un movimiento que se invierte durante la carga cuando

las placas se contraen nuevamente, pero con el tiempo se forman cristales de sulfato que provocan el desprendimiento de material de plomo.

- Si la celda no funciona correctamente, por ejemplo, si se deja en un estado de carga bajo durante un largo período de tiempo, los cristales de sulfato aumentan de tamaño y se crean cristales de sulfato grandes. Dado que estos grandes cristales no se disuelven fácilmente cuando se carga la batería, esto conduce a una sulfatación dura o irreversible.
- Las consecuencias de la sulfatación son la creación de una capa eléctrica aislante que ralentiza la difusión del ácido.
- Los efectos de la sulfatación son la acumulación de cristales de sulfato de plomo  $PbSO_4$  lo que implica:
  - Se reduce el tiempo de uso de la batería
  - El proceso de carga es más lento
  - Mayor emisión de gases peligrosos durante el ciclo carga/descarga

Acelera el desgaste de la placa que provoca un fallo prematuro

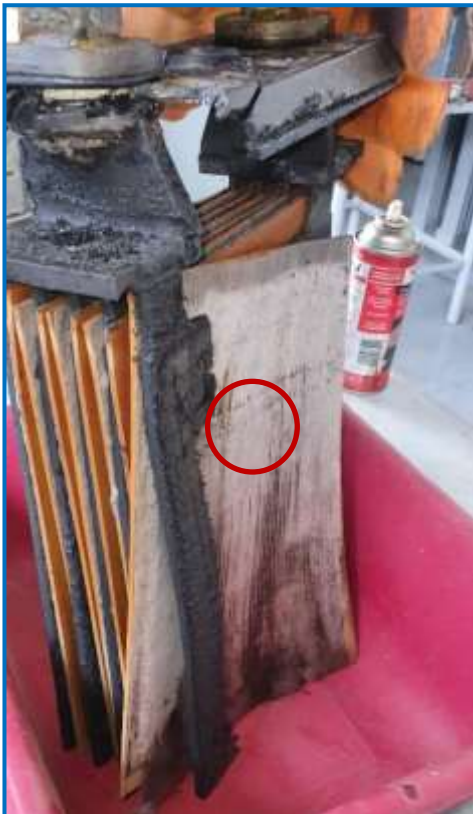
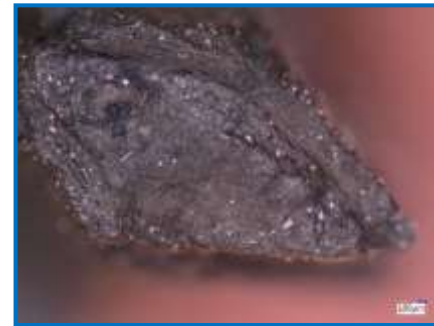
**Muestra Celda No. 53 Placa Positiva**

Foto 7. Rejilla de placa positiva, corrosión , al microscopio 100 µm.

Muestran el material corroído de la rejilla de la placa positiva, con reducción de áreas y deformación.

Conforme las rejillas y puentes se corroen se reduce el área de conducción y aumenta la resistencia.

El crecimiento de la rejilla está asociado con la corrosión y envejecimiento; da lugar a que la pasta se afloje de la estructura de la rejilla y, por lo tanto, a que aumente la resistencia de contacto rejilla-pasta.

La resistencia interna aumenta a medida que aumenta la capa de corrosión debido a la conductividad reducida del material corroído y también a la sección transversal reducida de la rejilla.

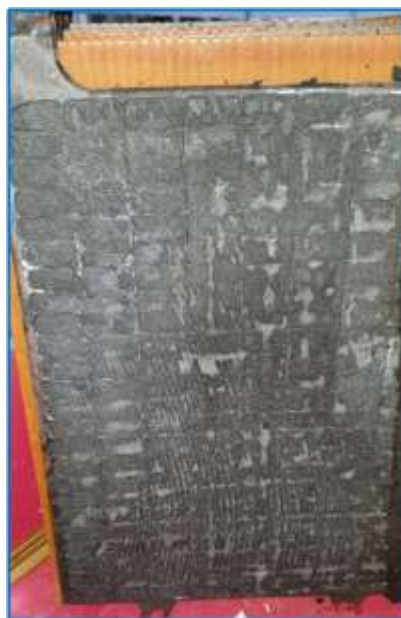
Foto 8. Placa Negativa

Muestra la estructura de la placa negativa, se observa que no hay pérdida de material activo, con una estructura densa sin cambios morfológicos. Sin embargo, se observan zonas

blanquecinas por sulfatación de la placa debido a los efectos de la estratificación ácida que indican la afectación por estratificación del ácido debido a que la celda tuvo o se mantuvo con poca carga por largos periodos y no recibió una carga completa. La estratificación conduce a una capacidad reducida de la batería al concentrar la reacción química en partes específicas de esta.

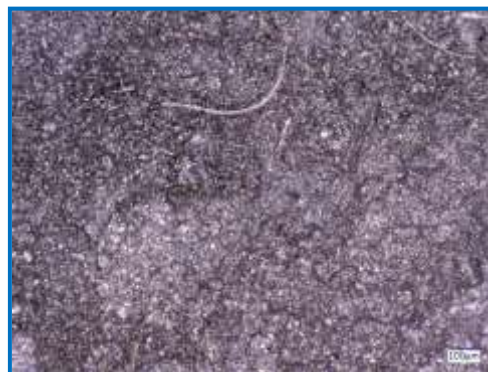
Foto 9. Material activo placa negativa, al microscopio 100  $\mu m$ .

El material activo de la placa negativa muestra microcristales de sulfato. Cuando la batería está cargada, los cristales se disuelven y se convierten plomo (Pb) en el electrodo negativo. Dado que estos cristales no se disuelven fácilmente cuando se carga la batería, esto conduce a una sulfatación dura o irreversible. Las consecuencias de la sulfatación son la creación de una capa eléctrica aislante que ralentiza la difusión del ácido.

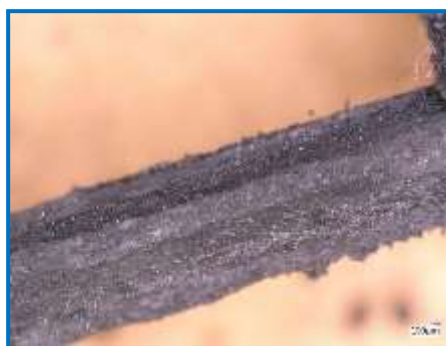
Foto 10. Material Rejilla placa negativa, al microscopio 100  $\mu m$ .

Las imágenes muestran una menor corrosión en la rejilla de la placa negativa, la sección triangular de las derivaciones conductoras que la componen guarda su forma triangular sin corrosión crítica.
