Implicaciones del Biofouling en la Operación de Obras de Toma Submarinas en Centrales de Generación Eléctrica

Diana Karina Morán García
Departamento de Oceanografía
CFE-DCIPI-GEIC
Ciudad de México, México
diana.moran@cfe.mx

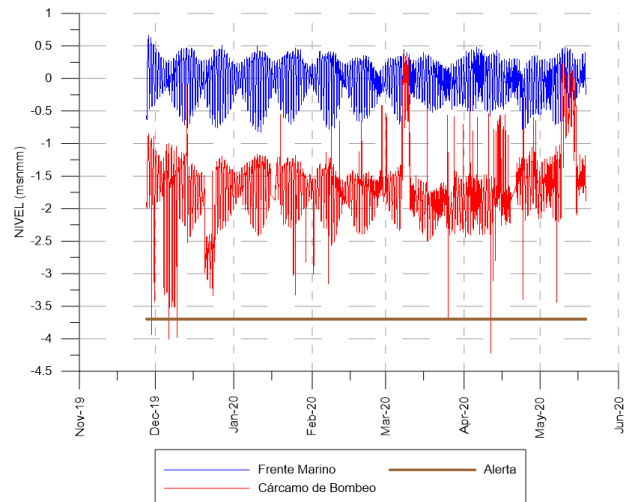
En la Fig. 4. se muestra la variación del nivel del mar y del nivel del agua en el cárcamo de bombeo, ambos referidos al nivel medio del mar, además del nivel de alerta (-3.7 msnmm). De este trabajo se encontró que en 4 ocasiones el abatimiento superó el nivel de alerta. Resaltando que, si bien sólo fueron 4 ocasiones en un periodo de 5 meses, esto se debió a que la central no operó al 100% como ya se mencionó anteriormente, con la finalidad de no alcanzar el nivel de disparo (-4.40).

Fig. 4. Niveles medidos en el mar y cárcamo de bombeo (Dic 2019-Mayo 2020)

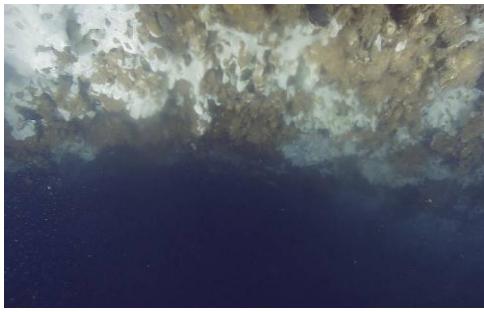
En las Figuras 5, 6 y 7 se muestra el detalle de los hallazgos encontrados en la inspección de las tuberías submarinas, se encontró que al interior de la tubería dominan dos especies de organismos, las cuales con respecto al tiempo de filmación representan el 90% de las incrustaciones, siendo éstas los *mytilidos* y *balanos*. Por otro lado, en el espacio entre los organismos y en su caso, esqueletos calcáreos existe acumulación de sedimento no consolidado (el cual, en algunos casos, se remueve y permanece en suspensión). Esta forma de aumento en la rugosidad de la pared del tubo genera cavidades y zonas de acumulación de partículas. Con posterioridad estas se aglutinan y cohesionan detonando condiciones para que se inicie la colonización de otro tipo de organismos.

Hablando de espesores de acumulación, estos varían a lo largo de las tuberías, sin embargo se pudo definir un rango promedio de 5 a 10 cm, lo ratifica la modificación del diámetro nominal de la tubería, además de que la rugosidad de diseño considera acero al carbón, adicionalmente la cantidad de acumulación de organismos afecta el correcto funcionamiento de la tubería de cloración, esencial para el control de incrustaciones.

Fig. 5. Detalle de incrustación en la parte superior de la tubería

Una vez establecidas las causas de la problemática, se recomendó la implementación de medidas correctivas, basadas en los trabajos de limpieza de ambos inmisarios, para remover completamente los organismos incrustados, así como la rehabilitación de la tubería de cloración, la revisión del sistema de protección catódica, y la verificación de las dosis y políticas de cloración; acciones que resultarían en el funcionamiento adecuado de la obra de toma, con abatimiento en los niveles, dentro de las condiciones de diseño.

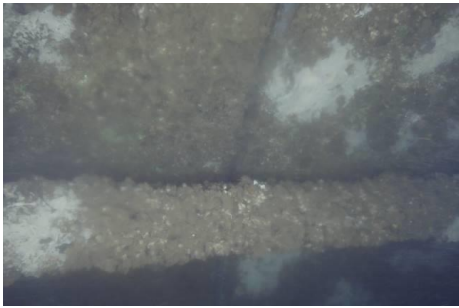
Fig. 6. Tubería de cloración y pared de tubería submarina

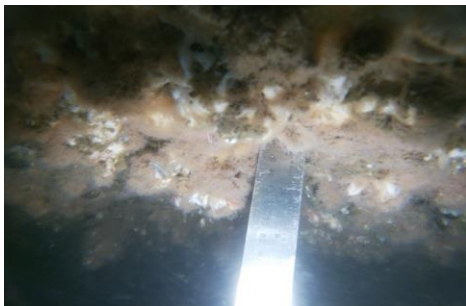
Fig. 7. Obtención de espesor de acumulación de incrustaciones

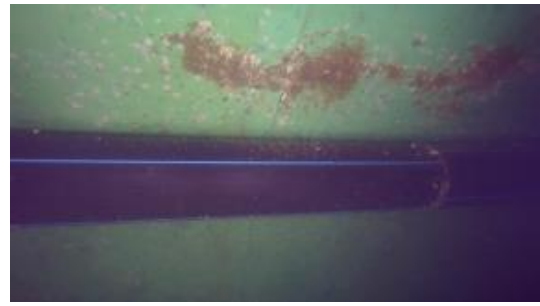
Fig. 8. Tubería submarina luego de los trabajos de limpieza y sustitución de tubería de cloración

Siguiendo la recomendación, se iniciaron los trabajos de limpieza, basados en el retiro y desalojo de los organismos bioincrustantes desde el interior de las tuberías submarinas, aplicando distintos métodos (cavitación y medios mecánicos). Los trabajos duraron aproximadamente 9 meses, con porcentajes de remoción entre 65 y 99%.

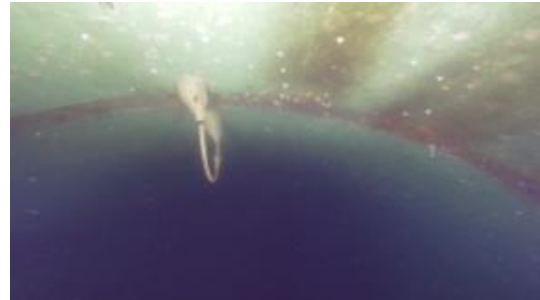
Fig. 9. Tubería submarina (unión y latiguillos), luego de la limpieza
