Análisis de falla en los bornes cerámicos de un banco de transformación de potencia con capacidades de 75/75/25 MVA y Tensiones de 230/138/13.8 kV.

Ing. Arturo García Carrión
Oficina de Sistemas Mecánicos
Laboratorio de Pruebas de Equipos y Materiales (LAPEM)
Irapuato, Guanajuato, México
arturo.garcia@cfemex.mx

Resumen— Posterior al evento de falla donde se fracturaron los bornes cerámicos del bus terciario en tres transformadores monofásicos de un banco de transformación nuevo, debido a un corto circuito entre las fases “B” y “C” provocado por una serpiente en el bus terciario, que lo dejó indisponible de manera indefinida; se llevó a cabo el análisis de falla para determinar la causa raíz y el mecanismo de fractura de los bornes cerámicos ya que el corto no debió haber provocado la falla mecánica en dichos bornes por las protecciones eléctricas con las que cuentan estos equipos. El trabajo fue desarrollado por la oficina de Sistemas Mecánicos en conjunto con la oficina de Mecánica y Materiales, ambas del LAPEM en colaboración con la Universidad de Guanajuato (UG).

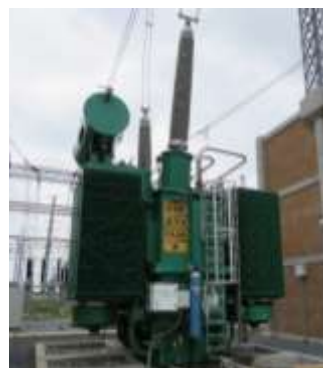
Fig. 1. Transformador monofásico

El diseño de bancos de transformación en la Comisión Federal de Electricidad (CFE) es un proceso maduro, donde se han llevado a cabo gran número de proyectos de construcción y puesta en servicio de subestaciones eléctricas utilizando diferentes tecnologías, con éxito, logrando mantener el suministro de energía eléctrica en México de manera continua. En el contexto de la industria eléctrica actual, la iniciativa privada ha participado en el diseño, construcción y puesta en servicio, teniendo nuevas propuestas de diseño, que en ocasiones, no han sido probadas en los diferentes escenarios a los que se pueden ver expuestos los equipos e instalaciones, por lo que en este caso, se conformó un equipo multidisciplinario para la determinación de la causa raíz de la falla ocurrida en un banco de transformación nuevo y con tecnología de punta, después de un corto circuito. La principal diferencia en el diseño aplicado en esta subestación es que el bus terciario tiene cimentaciones y estructuras de soporte para toda la trayectoria, mientras que el diseño empleado en la CFE considera estructuras de soporte ancladas en las mamparas que dividen a cada uno de los transformadores. En la Fig. 1 se presenta un transformador monofásico empleado en esta instalación.
