Implicaciones del Biofouling en la Operación de Obras de Toma Submarinas en Centrales de Generación Eléctrica

Diana Karina Morán García
Departamento de Oceanografía
CFE-DCIPI-GEIC
Ciudad de México, México
diana.moran@cfe.mx

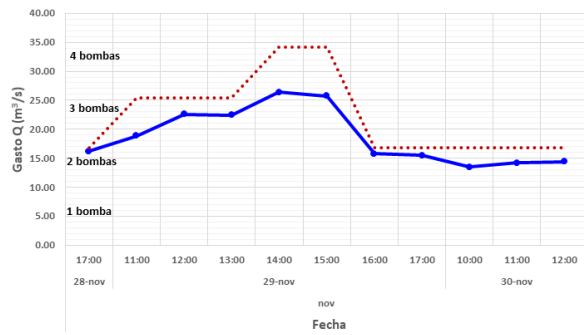
Partiendo del hecho que el nivel referencia era correcto, las cotas de desplante están conforme a diseño y que el funcionamiento hidráulico corresponde a proyecto, se procedió a instrumentar la obra de toma, con la finalidad de verificar el comportamiento espacio temporal del abatimiento de la superficie libre desde la toma submarina, hasta el cárcamo de bombeo, para diferentes escenarios de operación. Iniciando con una campaña de medición de gastos. Del 28 al 30 de noviembre se realizó la primera campaña, en la Fig. 2. se muestra en línea discontinua el gasto nominal, en línea continua los gastos medidos según las condiciones de operación, iniciando con dos bombas encendidas y con gastos muy cerca de los nominales, posteriormente al entrar en operación otra bomba (3 bombas) se encontró que el gasto aforado es inferior al calculado, el 29 de noviembre aproximadamente a las 14:00 horas entran en operación las 4 bombas, alcanzando un gasto de 25 m³/s, debido a que las válvulas fueron manipuladas para controlar el abatimiento de niveles. En la Fig. 3., se presentan los niveles de superficie libre asociados, definiendo que con dos bombas trabajando al 100% el abatimiento medido era de aproximadamente 1.5 metros, al incluir una bomba más el abatimiento alcanzó 3 metros, y con las 4 bombas el abatimiento en el cárcamo fue de 3.5 metros, cercano al nivel de alerta, sin embargo, dos de las cuatro bombas operaron al 45% lo que evidenció que el abatimiento en la obra de toma era mayor al calculado.

Fig. 2. Gastos de operación (nominal vs medido)

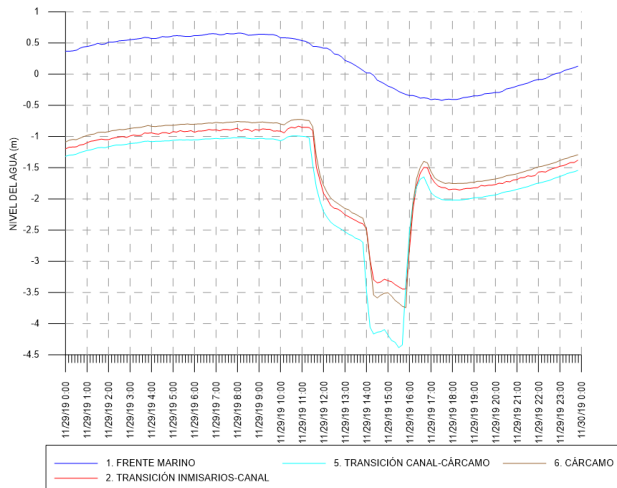
Fig. 3. Abatimiento de niveles asociados a los gastos mostrados en la Fig. 2.
